樹 守

— 日本樹木医会北海道支部会報 —
1998年3月31日 発行
(平成10年)

NO. 8

札幌市民会館前庭ヤチダモも倒木事故

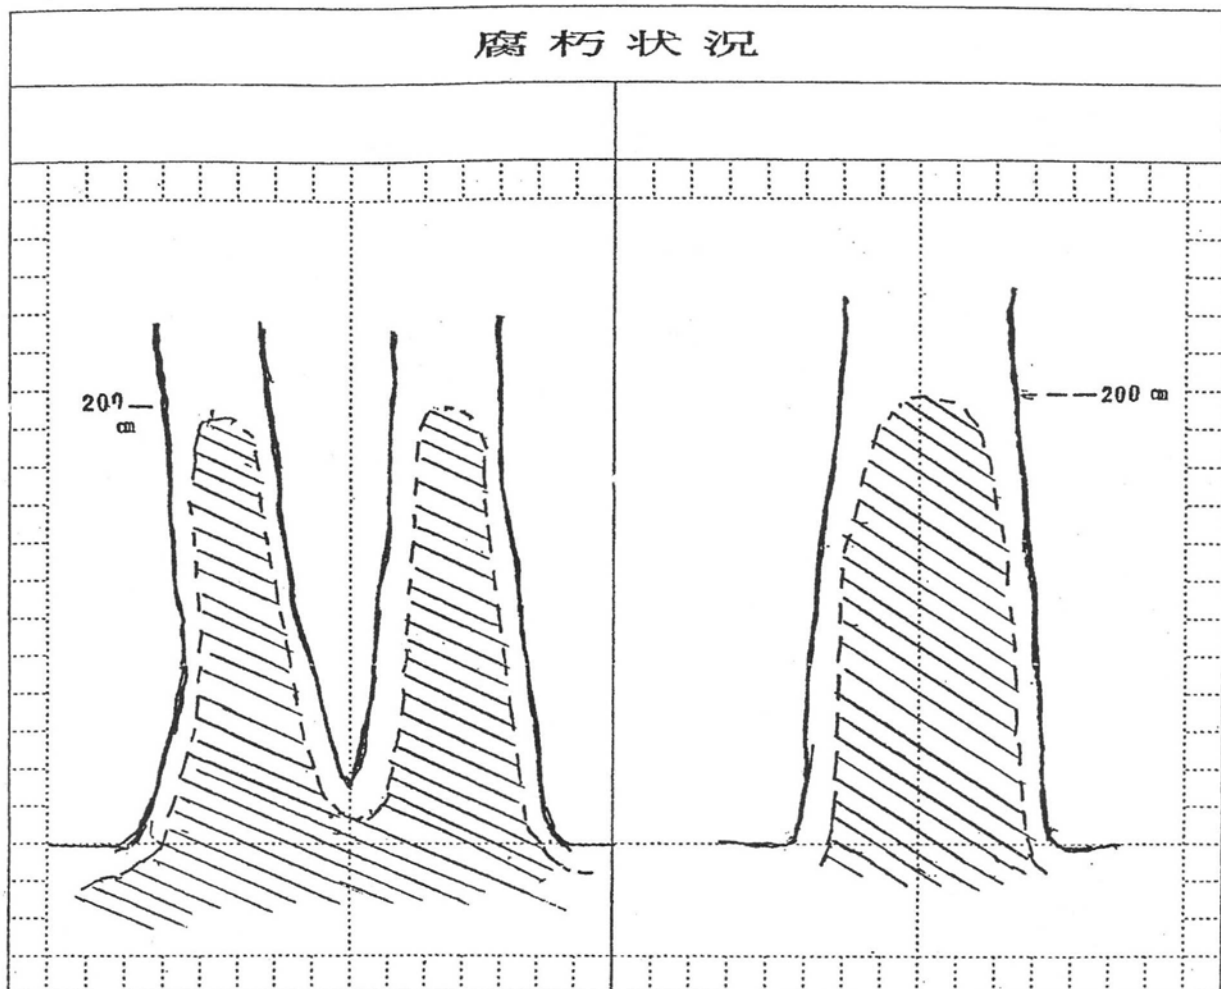
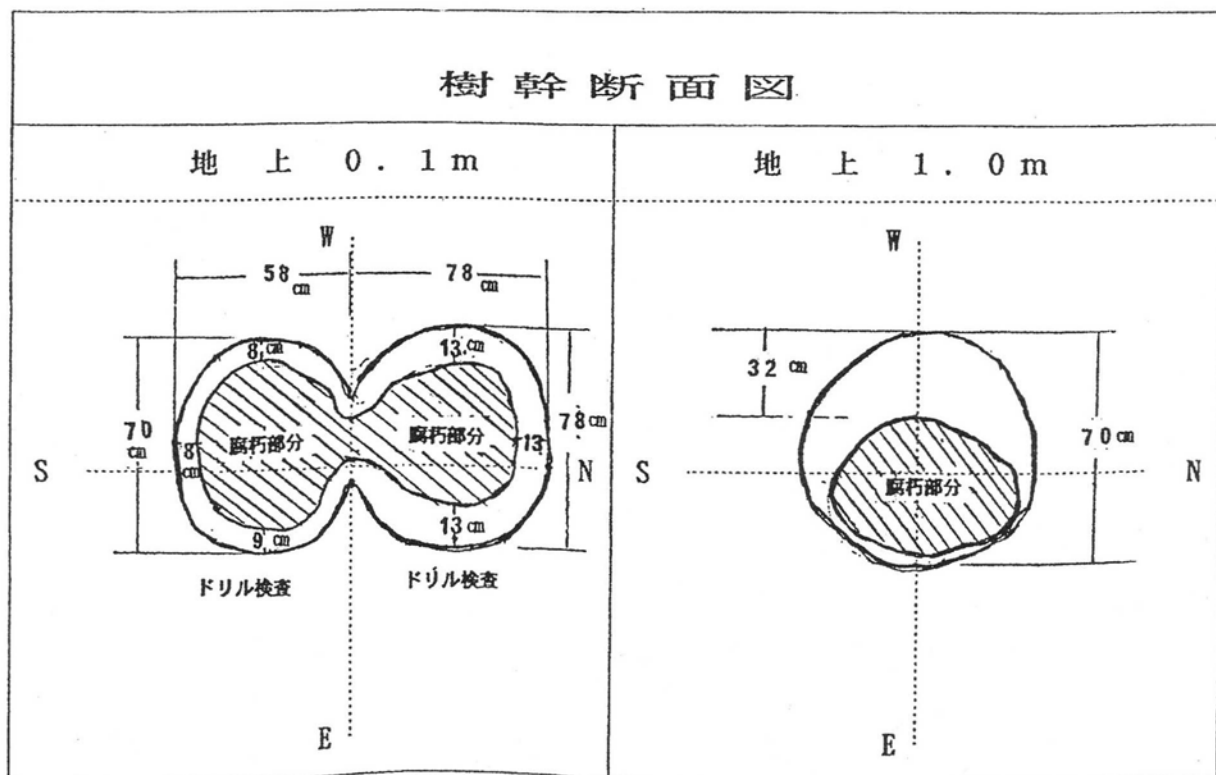
腐朽状況・樹幹断面図

周辺環境の影響	札幌市市民会館前庭の西側にあり自生のヤチダモで、7.9m×7.2mの植舛の中に保存されていた。西側は歩道に近く、北側には市民会館の建物がある。東・南側は広場で舗装されている。
根系・根元周囲の状況	西側の歩道との間隔は3.5m~4.0m位で段差があり、根系は道路工事の時に切断されていると推定される。 根元の周辺には低木が植栽されている。
枝葉の状況	先端部に枯れ枝が目立ち、衰退度測定調査では2.4でI~Vランクの中でIVで要注意にあたる。
太枝・樹幹の状況	株立で根際から樹幹が3本立になっている。一番太い西側の木が強風で根元から倒れたが、腐朽状況・樹幹断面図に示すように、3本の融合部が根株腐朽で空洞化していた。他の2本も開口部がなく、外見では判明しないが検査の結果、図に示すように完全に空洞化し健全部分が薄くなっていた。根株腐朽が進行し、鉄棒が地表から100cm貫入し、末期症状である。
総合判定	健全 やや注意 要注意 <u>危</u> 険 根株心材腐朽が末期症状で上記4ランクの中では危険に該当し、風倒の恐れあり伐倒を要す。

南侧・北侧樹幹

風倒の西側樹幹

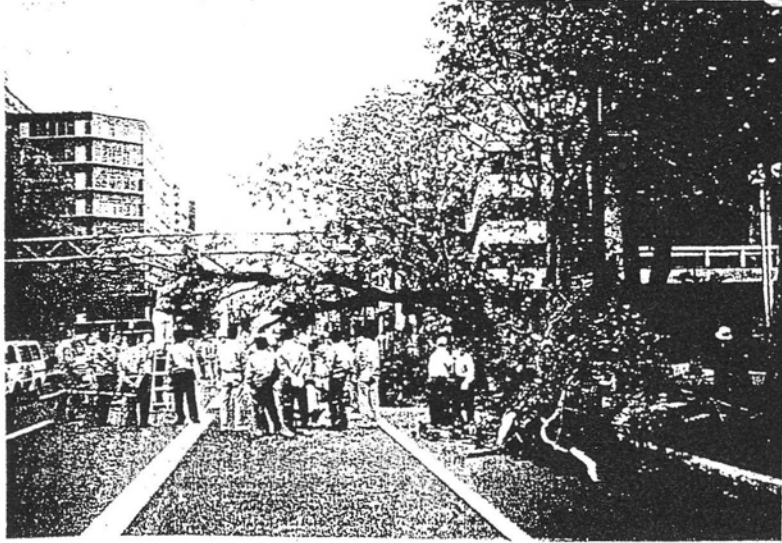
平成9年6月9日の9時40分頃、札幌市民会館前庭のヤチダモが強風のため倒れ、マスコミでも大きく取り上げられた。たまたま近くの国道を走行中にラジオを聞き、現地に急行し現地調査を実施したので、今後の参考のため報告する。風倒のヤチダモは3本立の幹分かれて、西側の胸高直径81cmの一番太い木が突風でバス停留所の屋根の上に倒れた。

写真1 バス停と道路上に倒れたヤチダモ

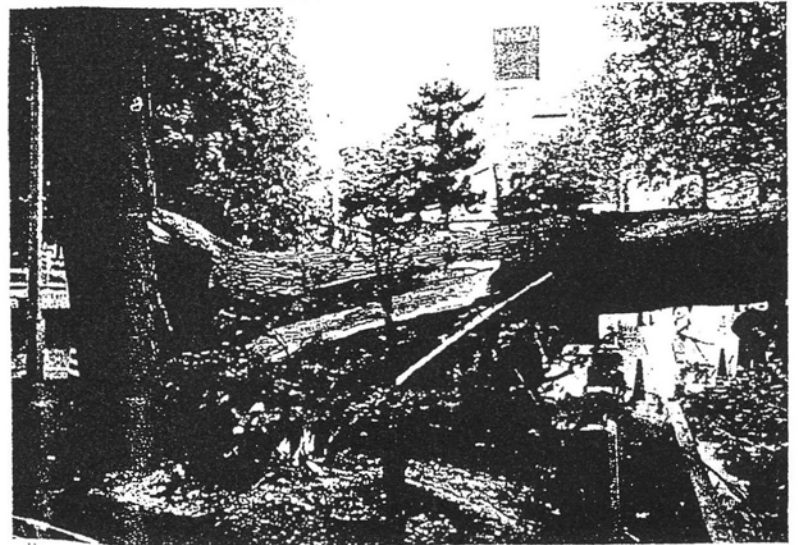
写真2 倒直後の状況

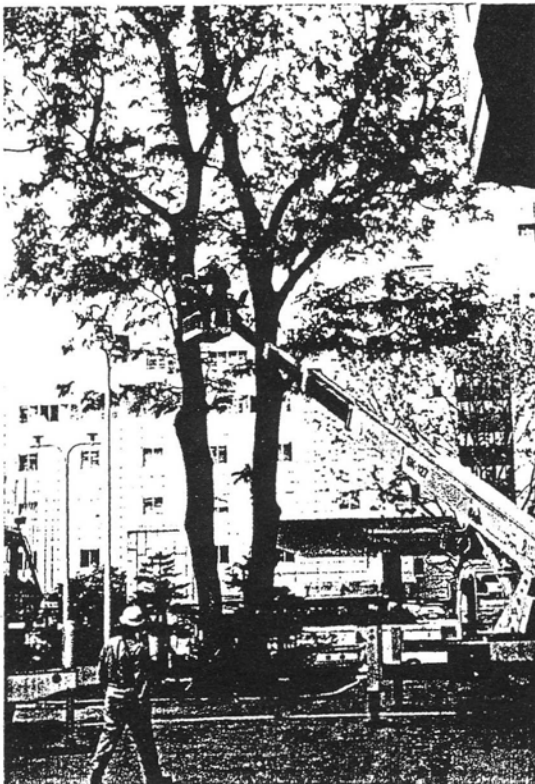
残りの2本も樹形が不良で、根株腐朽が末期症状のため伐倒された。

写真3 3本立のうち生残しているヤチダモの整枝状況

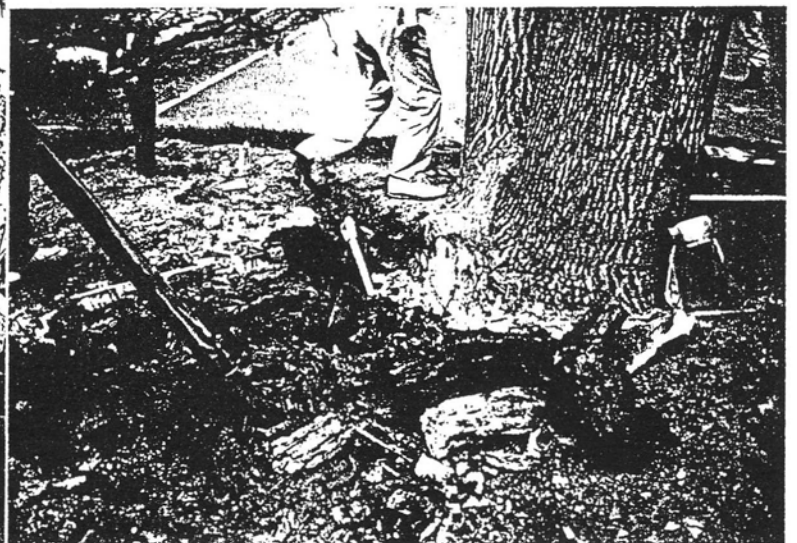
写真4 倒木除去後の根株部腐朽状況

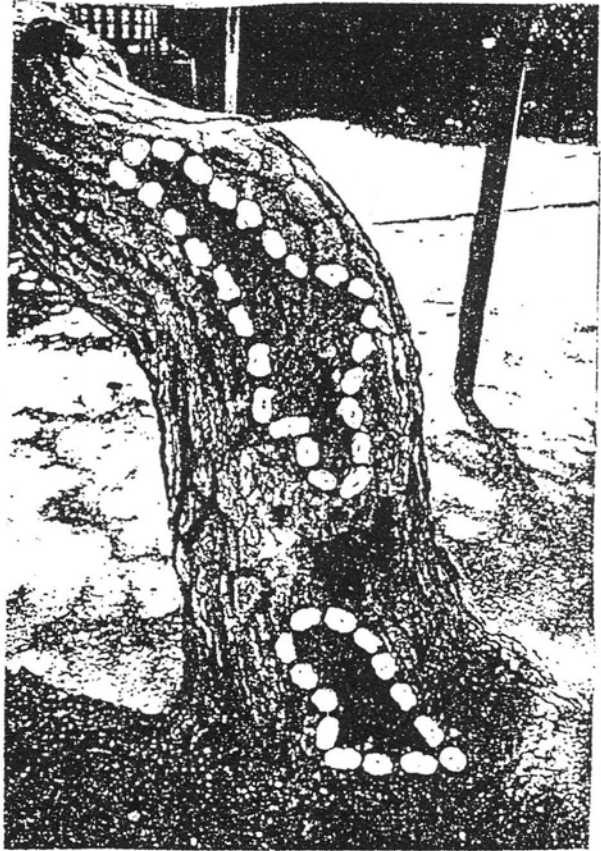
1997年7月の下旬、檜山管内で実施した樹木外科手術の例を紹介してみよう。写真-1は、上ノ国町上国寺の黒松（町指定文化財）5本のうち、山門脇に立つ1本の補修状況である。曲がり部分に空洞化した古い外ある上、数年前、根元の回りに厚さ40cmほど盛土されたことにより樹幹の内部が腐朽し多くの枝が衰弱・枯死していた。対策として盛土の除去、枯れ枝の剪定、空洞部分の充填、樹幹への薬剤注入、周縁部土壌への施肥などを行った。実施した補修及び樹勢回復のための手法の概略は、下記のとおりである。

写真-1 上国寺の黒松の補修状況

- 1) 根元部分の盛土の除去。
- 2) 空洞内部の腐朽部分の掻き出し・清掃。
- 3) 芯材（ヘゴ棒など）を立て込み、隙間へ硬質ウレタンを吹き付け硬化後切削整形。
- 4) 表面仕上げとして珪藻土を焼成加工したセラミック粉（商品名ウッディドクター）に墨汁を混ぜ、ほぼ等量の水でこねたものを2～3cmの厚さに塗り樹皮の形に整形した。なお、空洞の周縁部および開口部の表面は剥落防止のため予め真鍮の釘に銅線をからませたりポリエチレン網などで覆っておき、それらにからめるようにして表面仕上げの材料を塗り固めた。

- 5) 根株内の空洞は腐朽部分の掻き出しが終わったあと地下の基底部分をモルタルで盤状に固めたほか、排水をよくするため、木が生立する斜面に沿って、地下に粒径の粗いパーライトを桶状に敷きつめた。
- 6) 充填剤の表面に人工樹皮（商品名ラックバルサン）を塗布し、硬化前の降雨による表面の流亡を防いだ。
- 7) 樹勢増進のため植物活力素（商品名メネデル）の土壌及び樹幹への灌注を行った。
- 8) 枝打ち痕には保護剤としてチオファネートメチル剤（商品名トップジンMペースト）または墨汁製剤（商品スミノール）を塗布した。

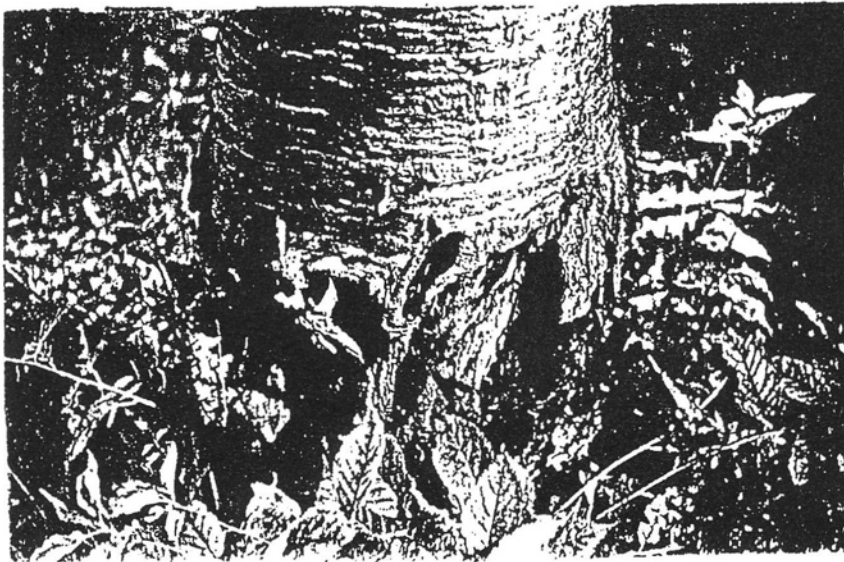
昨年の秋、林業試験場道南支場内にある根もとの樹皮のはがれたソメイヨシノの被圧木を、下記の要領で補修した。

写真-2 補修前のソメイヨシノ

- 1) 最初に樹皮が剥がれボロボロに腐った形成層および辺材の一部を削りとった。
- 2) 次に周辺部等のまだ腐朽していない場所に真鍮釘を打ち込み、銅線や虫よけ網用のポリネットをからませ、前述のウディドクターに墨汁をたっぷりと含ませた泥を釘と網によくなじませながら除去部分に充填した。泥は作業中、流れおちないように固めにつくり表面を仕上げるときにやややわらかい泥を用いるとよい。乾燥するまで2日ほどの間は雨があたらないようにする。人工樹皮などという名で市販されている塗布剤を用いる場合もあるが降雨の恐れがある場合だけビニールシートなどで覆っておくだけでもよい。

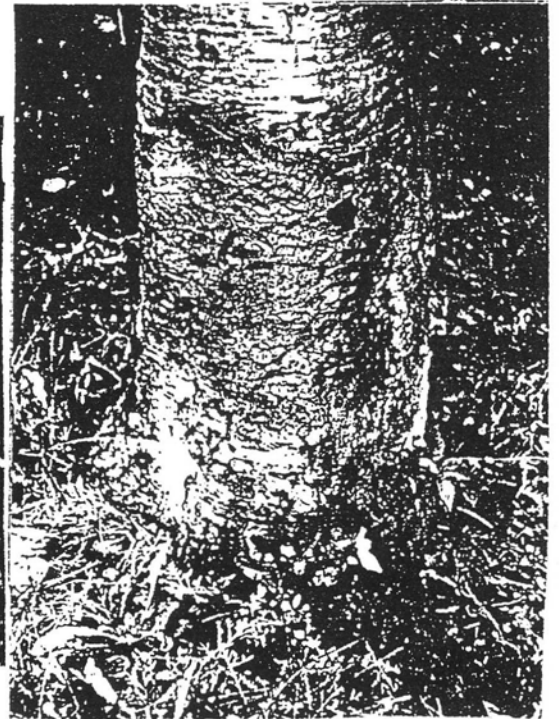
写真-3 補修後のソメイヨシノの状況

補修後の状況は、写真-2・3のとおりである。参考までに同じ木の太い大枝（生枝）をおとした後の補修例を写真-4に掲げる。成長の旺盛な形成層部分にはかすかにクラックが入っているので、珪藻土を焼成加工した充填剤は、充填後の変形やたわみに順応しにくい欠点があることを考慮に入れながら利用する事が肝要と思われる。

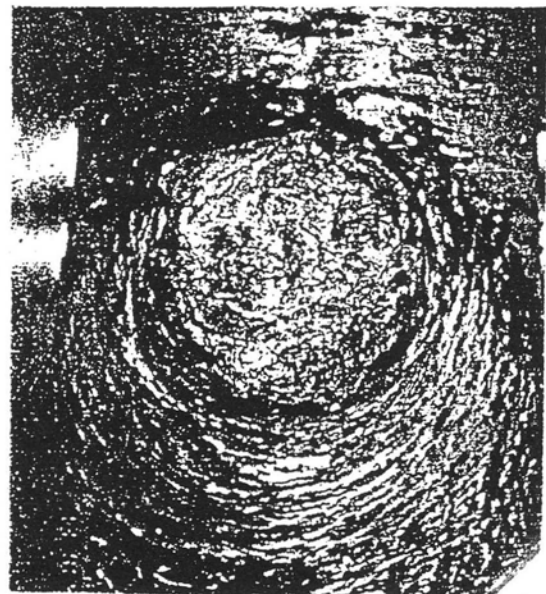
写真-4 大枝除去部分の補修あと

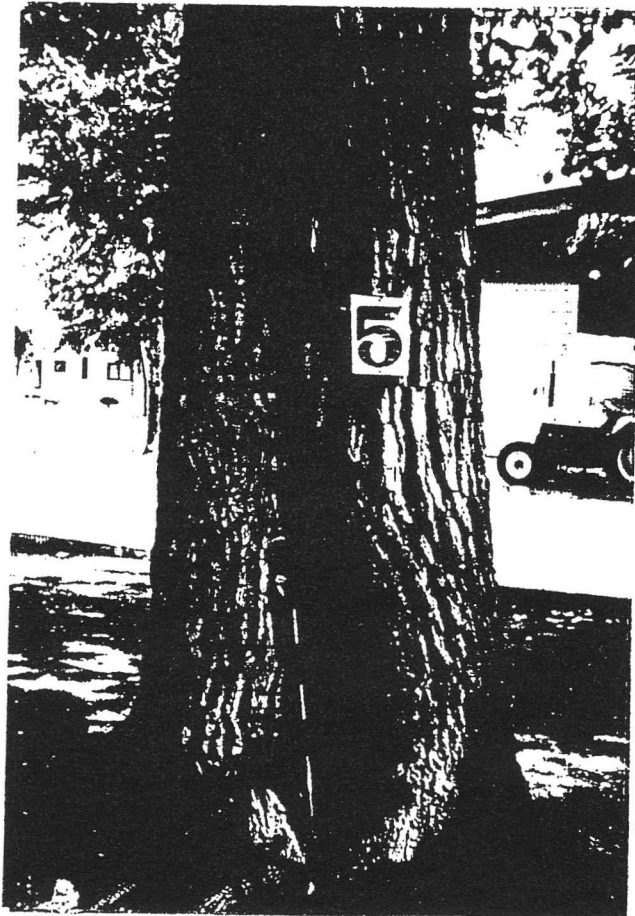
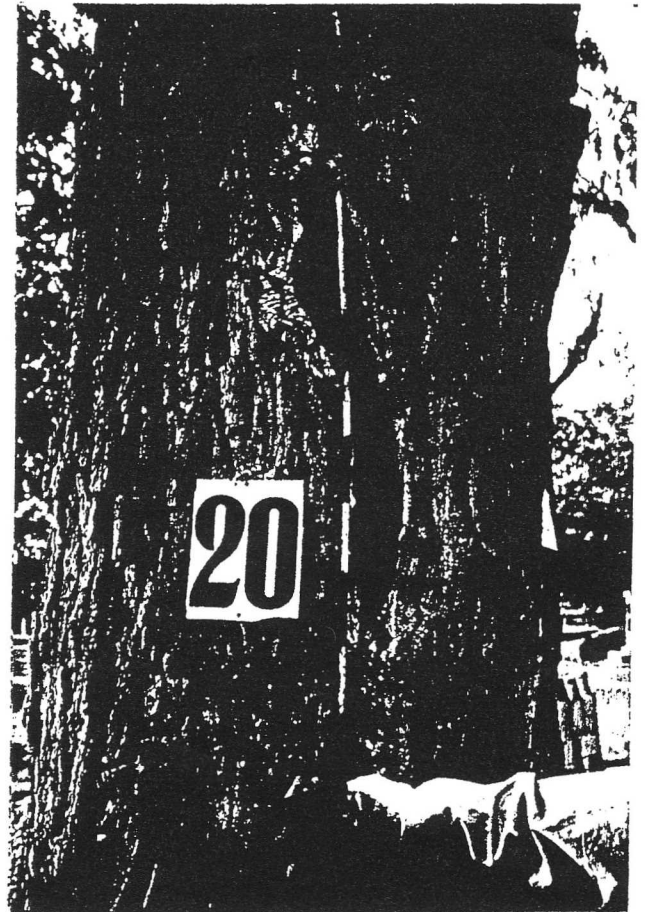
腐朽状況写真(カマ)

① 樹幹下部の心材部腐朽が全体の84%を占めており、これらは褐色腐朽菌によるもので、子実体がなく菌種は不明である。心材部分の腐朽は、髄を中心に円形に腐朽し（一部は空洞）、腐朽部分の直径は20～100 cmとバラツキも多いが、樹幹に現れないものや、子実体が見られない腐朽が大きいのが特徴である。腐朽しているうち、樹幹表面に現れた腐朽（開孔部のあるもの）は13本で約1/2である。これらは、凍裂や損傷によるもの、枯枝からの腐朽菌の侵入などが主な原因と見られる。

- ① 樹幹腐朽で開口部のあるものは、腐朽部分を削除し、殺菌剤の塗布、填充、表面処理等を行う。
- ② 心材部のみで樹幹部に現れないものは、樹勢や活力を高めるため、土壌改良等（改良、肥培、エアレーション）を行う。
- ③ 腐朽が進行中の枯枝の除去と切り口の殺菌剤塗布を行う。
